# PRAXISTEST OMEGA UVKB FASSADENBAND

# ISOCELL

Bei der Erneuerung der Schalung an einem mehrgeschossigen Gebäude offenbart sich die große Qualität der ISOCELL-Luftdichtheitsprodukte. Nach 10 Jahren Einsatz sind weder Verwitterungsspuren noch Undichtheit zu finden.

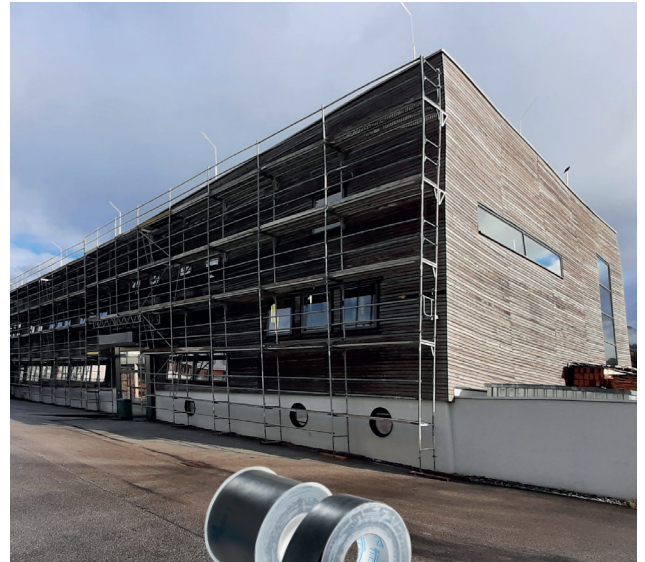
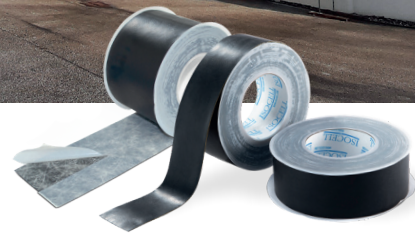
OMEGA UVKB Fassadenband

Stehende Kanten sollten vermieden werden, haben aber der Belastung durch schadhafte Schalung standgehalten.

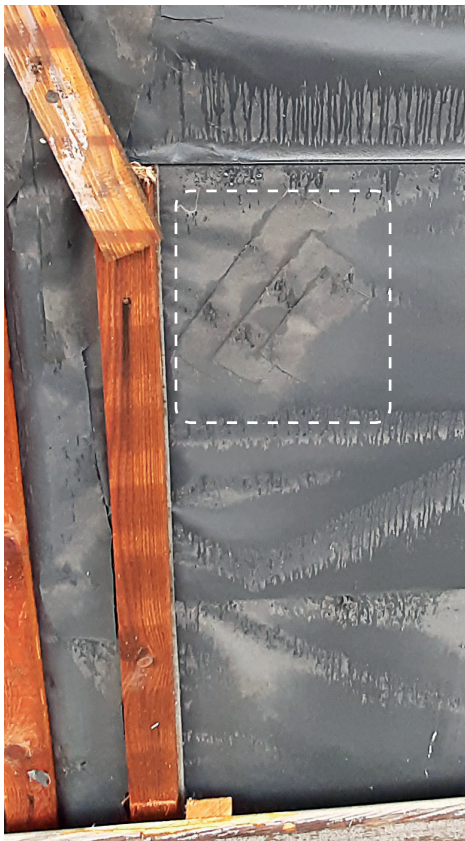
Reparaturstellen (überlappende Bänder)  
Alles dicht – auch an dieser Stelle!

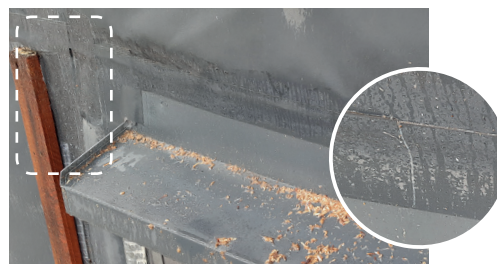
Mehrfach Überlappungen (Detail links)  
Oben offene Kante (Detail rechts)  
Visuell harmonischer Übergang: Anschluss der Fassadenbahn mit dem OMEGA UVKB Fassadenband (Ablaufblech).

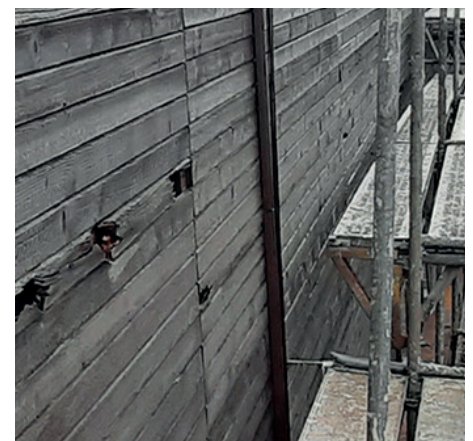
Beschädigte Schalung
