CELULOZA NIE WYKAZUJE OZNAK ZMĘCZENIA

RÓWNIEŻ I PO UPŁYWIE DZIESIĘCIOLECI: DOKŁADNIE DOPASOWANA I SOLIDNIE OSADZONA, JAK OD PIERWSZEGO DNIA

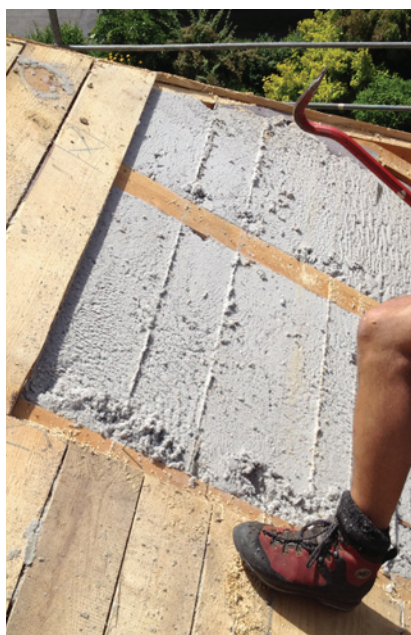
Konstrukcja dachu otwarta po 17 latach;
Celuloza ISOCELL funkcjonuje tak, jak by była świeżo
założona

Innym przykładem dla żywotności i stabilności kształtu izolacji celulozowej ISOCELL jest demontaż dachu domu w Tyrolu przeprowadzony wiosną 2014 roku, a zaizolowanego 17 lat temu. Również i tu pracownicy stwierdzili nienaruszoną, szczelną warstwę izolacyjną.

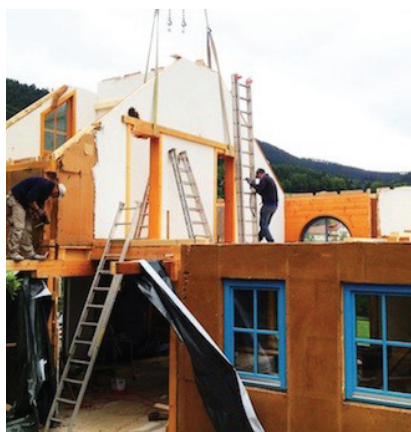
Po 21 latach nastąpiła rozbiórka domu z prefabry-
katów. Podczas demontażu wyraźnie okazało się, że:

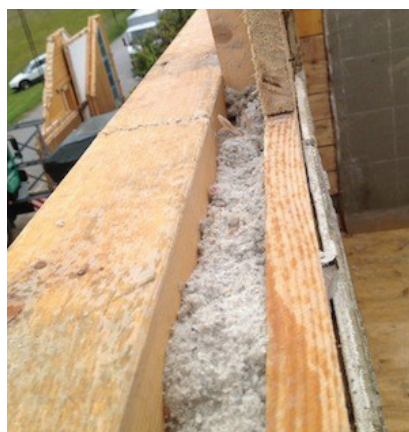
Wdmuchnięta celuloza w celach izolacji cieplnej do
wnętrza ścian zewnętrznych i działowych

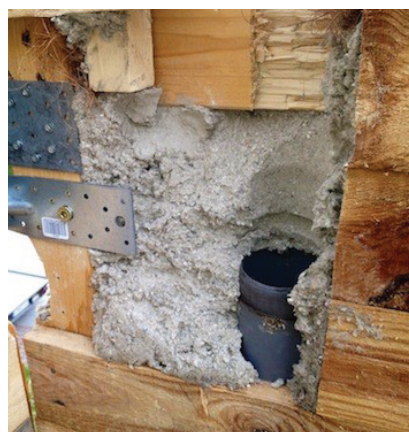
nie wykazywała po 21 latach eksploatacji jakichkol-
wiek oznak kurczenia się, czy deformacji.

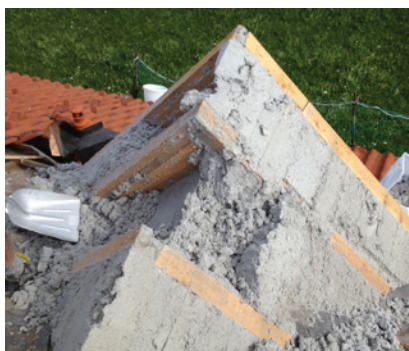
Nienaruszona i czysta po 17 latach celuloza

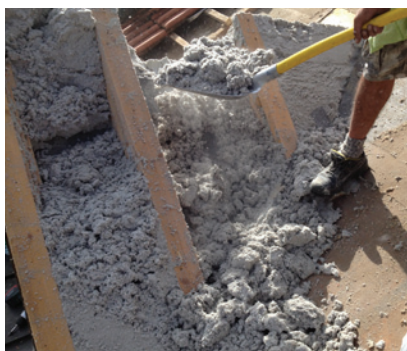
... zostaje po demontażu ...

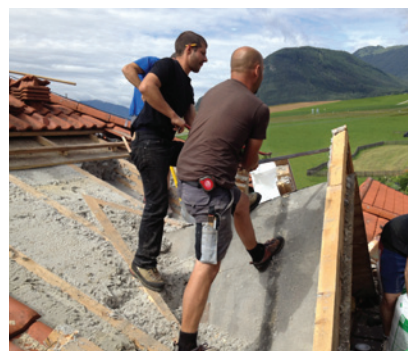
... zapakowana w worki i ponownie wykorzystana

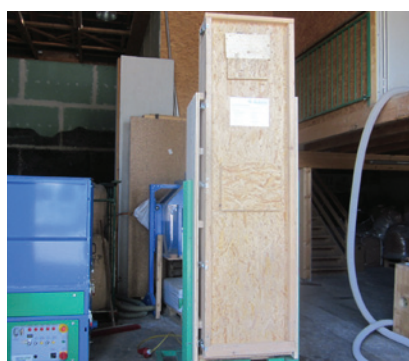
Celuloza ISOCELL na stanowisku badań – „test wibracyjny”

Pani Gabriele Leibetseder, kierowniczka ds. technicznych w firmie ISOCELL: „Krytycy ciągle uważają, że izolacja celulozowa wdmuchnięta do wnętrza części konstrukcji budynku osiada, a więc powoduje w warstwie izolacyjnej powstanie przestrzeni pustych, co jest oczywiście nieprawdą, gdyż niezliczone testy i badania dowodzą czegoś zupełnie innego. Przykłady, jak ten 21-letni wzorcowy dom lub otwarta po 17 latach konstrukcja dachowa dostarczają uzupełniających badania dowodów z praktyki”. W przypadku izolacji materiałem celulozowym decydującą rolę odgrywa ilość materiału i gęstość jego wdmuchiwanie. Dobierane są one w zależności od konstrukcji i wymiarów konstrukcji przeznaczonej do zaizolowania. Wymagana gęstość ustalana jest na podstawie tzw. „testu wibracyjnego”. W tym celu, elementy wzorcowe zostają napełnione izolacją celulozową oraz na płycie wibracyjnej poddane przez pół godziny silnym wstrząsom, a następnie otwarte. Czynnikiem decydującym jest: wdmuchnięty materiał nie ma prawa wykazywać żadnych skurczów. Stąd wynikają dalej dokładne parametry wdmuchiwanie prowadzonego na miejscu przez firmę montażową.

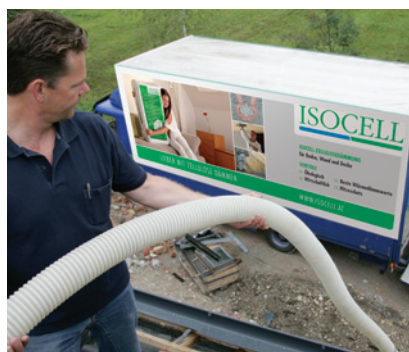
Następuje doprowadzenie węża do miejsca aplikacji.

Aplikację izolacji zajmuje się certyfikowany specjalista i realizuje to albo na prefabrykacjach albo na budowie. Cały proces biegnie szybko, czysto i bezopadowo, a zatem daje oszczędności czasowe i na kosztach. W przypadku stosowania na budowie, maszyna do wdmuchiwanie znajduje się zazwyczaj na ciężarówce lub na przyczepie i wdmuchuje celulozę węžem bezpośrednio do izolowanych przestrzeni pustych. Materiał jest czysto pakowany w poręczne baloty, materiał przeznaczony do przetwarzania zgromadzony jest na ciężarówce, zatem nie zajmuje miejsca na budowie i odpada jego przeciąganie i przepychanie w jedną i drugą stronę. W przypadku prefabrykacji w konstrukcjach drewnianych, celuloza wprowadzana jest do przestrzeni pustych węžem lub lancą; pozostałe warianty oferują systemy wdmuchiwanie do napełniania jednostronnie poszytych elementów konstrukcji drewnianych.

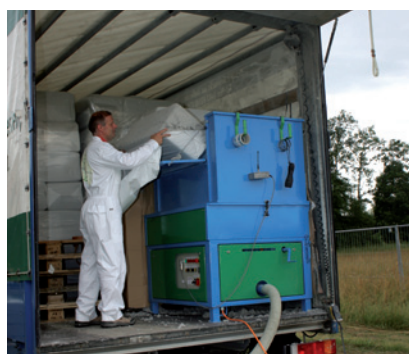
Umieszczona na samochodzie ciężarowym maszyna dużej mocy wciąga materiał węžem do izolowanych pustych przestrzeni.
